LE NOUVEL INSTITUT SAINT-IGNACE RUE WASHINGTON À BRUXELLES

L. Novgorodsky,
Ingénieur Civil-Architecte.

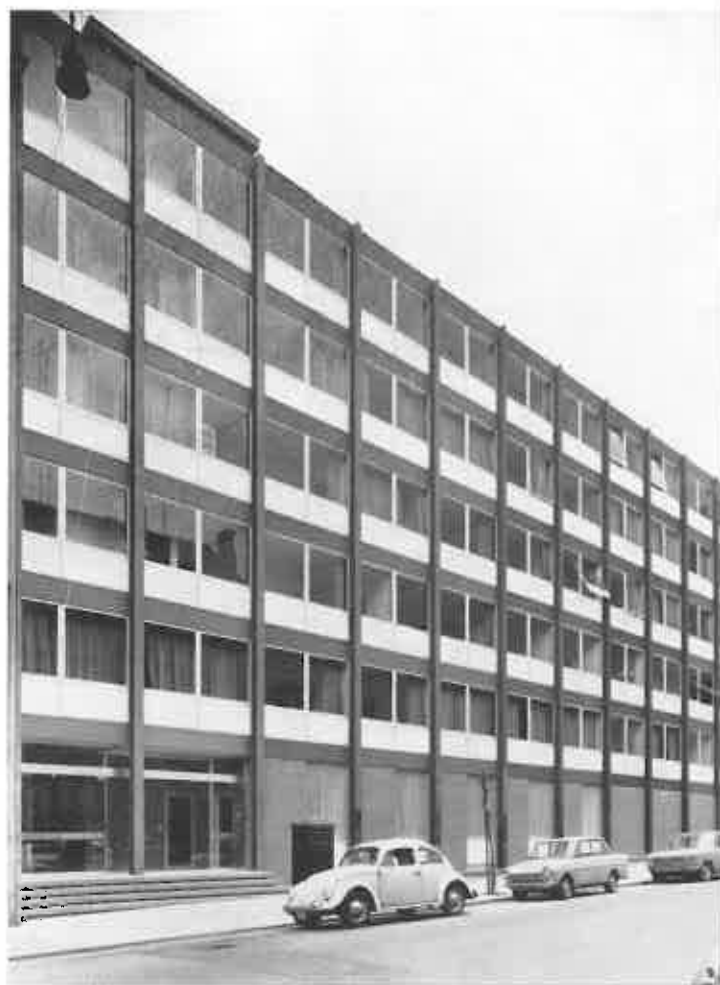
Fig. 1 *Vue de la façade principale rue Washington à Bruxelles. La structure métallique a été entièrement accusée en façade. Les profilés sont traités contre la corrosion et ont été peints ensuite en gris foncé. Ils encadrent des châssis d'aluminium comportant une allège isolante en marbre blanche, ainsi que des panneaux de maçonnerie en briques rugueuses. Une note de couleur très harmonieuse est donnée par les rideaux rouges placés à toutes les fenêtres.*

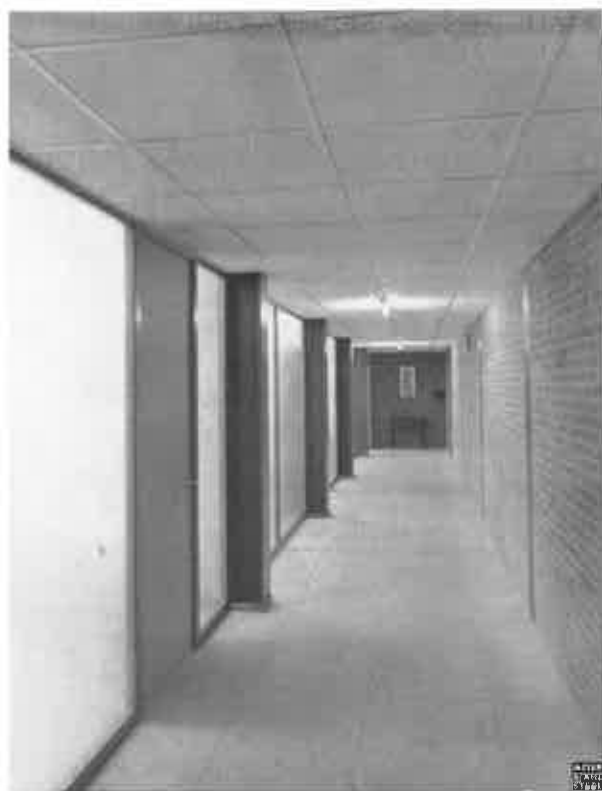
Fig. 3 Vue d'un dégagement au deuxième étage conduisant au réfectoire de la communauté et à l'avant-plan à gauche aux salles de lecture et de récréation. Il est à remarquer la franchise avec laquelle la structure métallique a toujours été laissée apparente encadrant d'une façon rythmée des éléments de remplissage tels que la brique naturelle ou le verre. A noter particulièrement cette alternance de portes pleines et de parties vitrées.

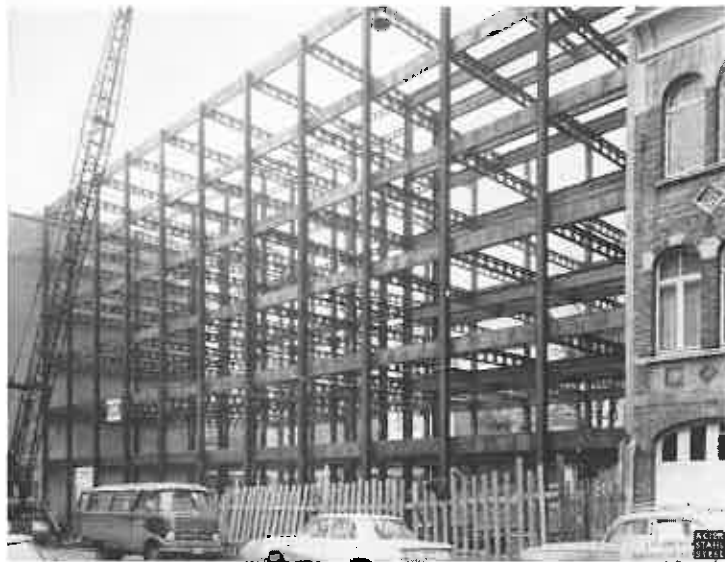
Fig. 5 L'ossature métallique en cours de montage. Les poutres porteuses sont réalisées en profils IPE transformées en poutres évidées à découpe hexagonale.

L'ossature comporte douze portiques distants de 3,38 m. Chaque portique comprend quatre colonnes en profils IHEA donnant des travées de 7,63 m, 2 m et 5,12 m. Toutefois pour l'aménagement des salles de conférences et de la grande chapelle au premier sous-sol, quatre colonnes centrales ont été supprimées et les charges ont été reprises par deux portiques parallèles aux façades, de 10,14 m de portée. Toutes les colonnes sont d'une seule pièce sur toute la hauteur du bâtiment (± 22 m).

Les poutres porteuses sont réalisées en profils IPE transformées en poutres évidées à découpe hexagonale.

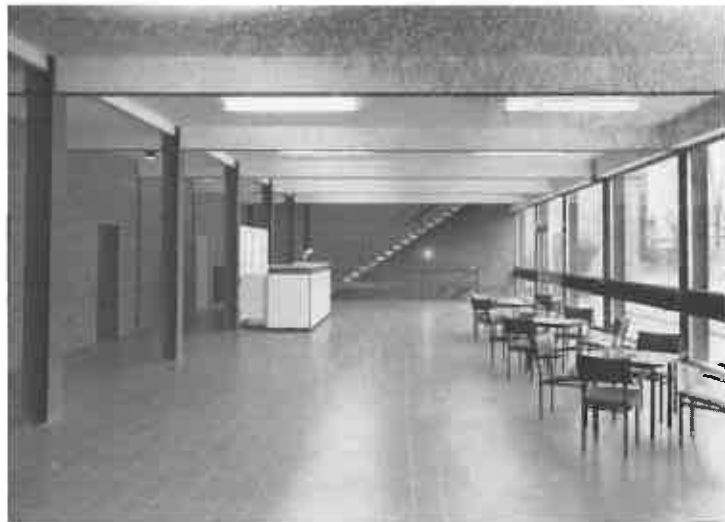
Fig. 7 Vue du réfectoire de la communauté. On y trouve la même brique et le même rythme de la structure métallique apparente qui donne une impression d'austérité mais aussi de vie et d'unité à chaque partie du bâtiment.

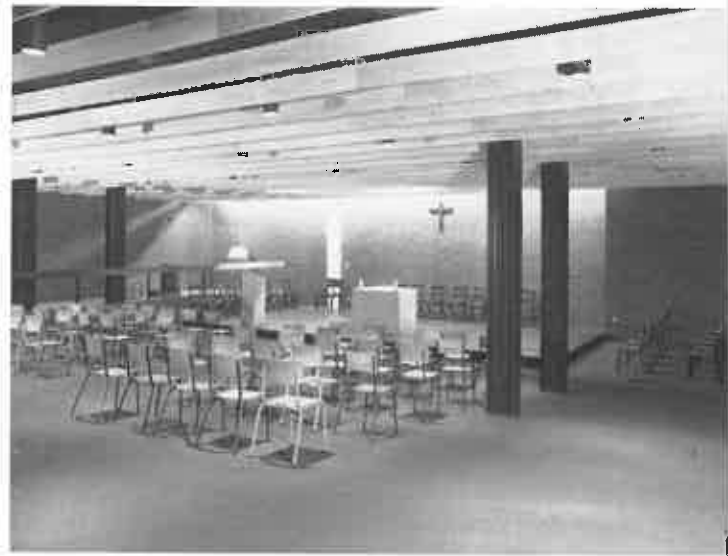
Fig. 8 Vue de la chapelle du Centre Cathédétique située au premier sous-sol du bâtiment. Elle peut contenir 250 personnes. La nef est en déclivité vers l'autel tandis qu'une galerie latérale conduit à un reposoir. Avec une grande sobriété dans le choix des matériaux et des formes, l'Architecte a réalisé un espace particulièrement harmonieux et serein.

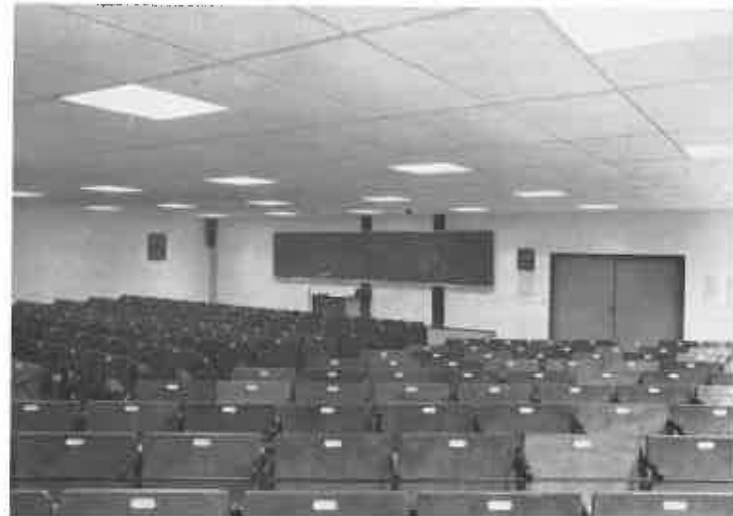
Fig. 9 La grande salle de réunion et de cours au rez-de-chaussée est réalisée en amphithéâtre. Elle est équipée de 250 places à siège relevant et écri-toires escamotables, deux cabines de traductions simultanées et un local de projection. L'éclairage est encastré dans un plafond phonique suspendu.
